Mehrphasige messtechnische Überwachung eines Rutschhangs an der Benediktinerabtei Plankstetten / Oberpfalz

Dr. Ralf Plininger
Dr. Plininger Geotechnik, Bernried, Deutschland

Zusammenfassung

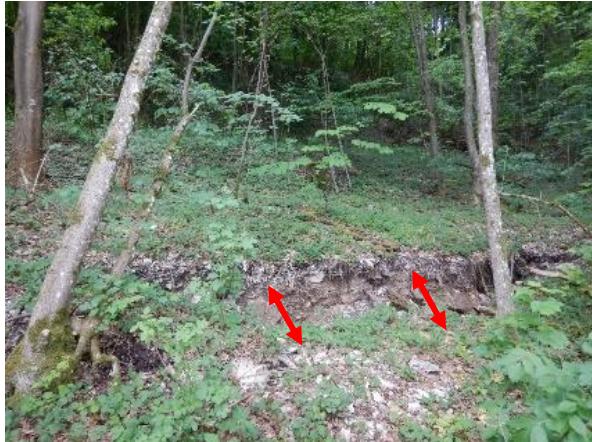
Im Januar 2018 wurde mit den Aushubarbeiten für einen Anbau begonnen, der hangseitig der Bestandsgebäude des Klosters etwa 10 m in das bestehende Gelände einbinden sollte. Bereits während des Voraushubs traten deutliche Verformungen und Bodenrisse im Hang oberhalb der Baugrube auf (Abb. 2), woraufhin die Aushubmaßnahmen umgehend eingestellt und eine Vorschüttung zur provisorischen Stabilisierung der Bewegung hergestellt wurde.

Abb. 2: Frische Bodenrisse und gespannten Wurzeln im bewaldeten Hang oberhalb der Baugrube, Frühjahr 2018 (Foto: BBB).

Die im Zuge des Baugeschehens 2018 aktivierten Bewegungen haben sich in Zone 4 ereignet. Dies wird zum einen durch die frischen Zerrspalten (offene Spalten bis 1 m Tiefe, siehe Abb. 2) an der Oberfläche in diesem Bereich, aber auch durch die Ergebnisse der an der Oberfläche eingerichteten Beobachtungslinien zur Vermessung von Hangdeformationen bestätigt (bis zu 75 cm im Zeitraum Februar 2018 bis Dezember 2018). Es ist davon auszugehen, dass eine zumindest bis mehrere Meter mächtige Schicht des Hangs reaktiviert wurde.

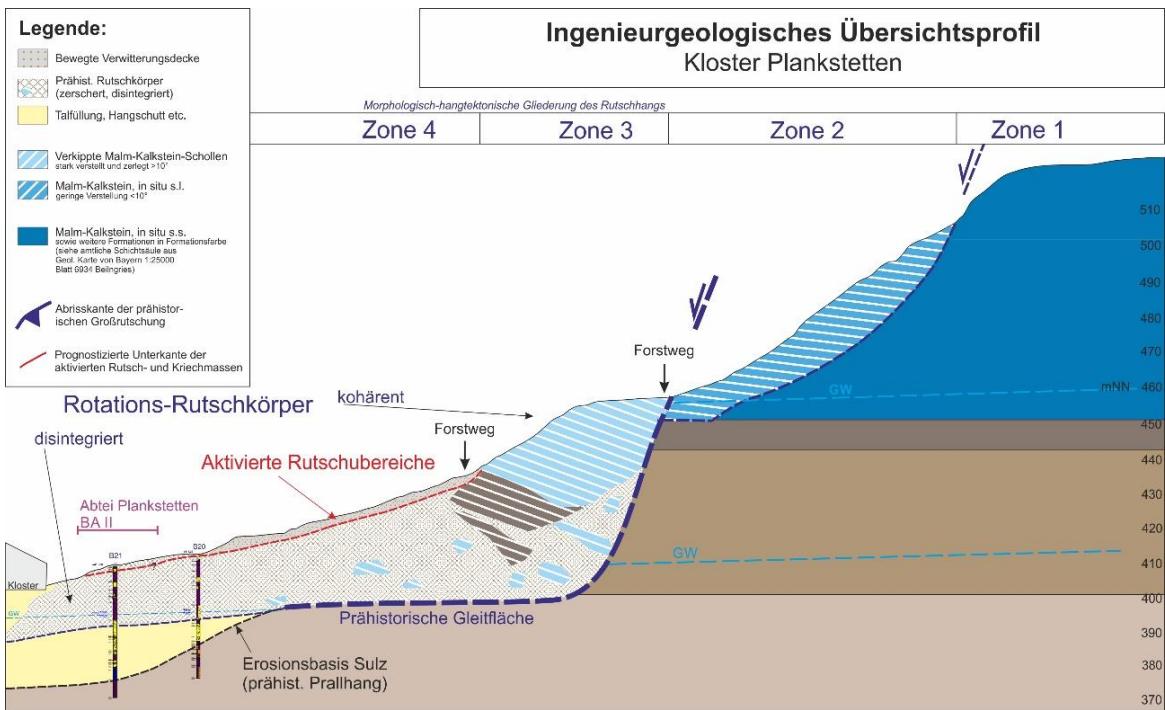
Abb. 3: Erstes ingenieurgeologisches Übersichtsprofil des Jurahangs. Im Zuge des Aushubs 2018 wurden Bereiche (rote Linie) in Zone 4 aktiviert (Grafik: BBB).

Rutschmasse im unteren Hangbereich (Abb. 8 bzw. Zone 4, Abb. 3) reaktiviert hat.

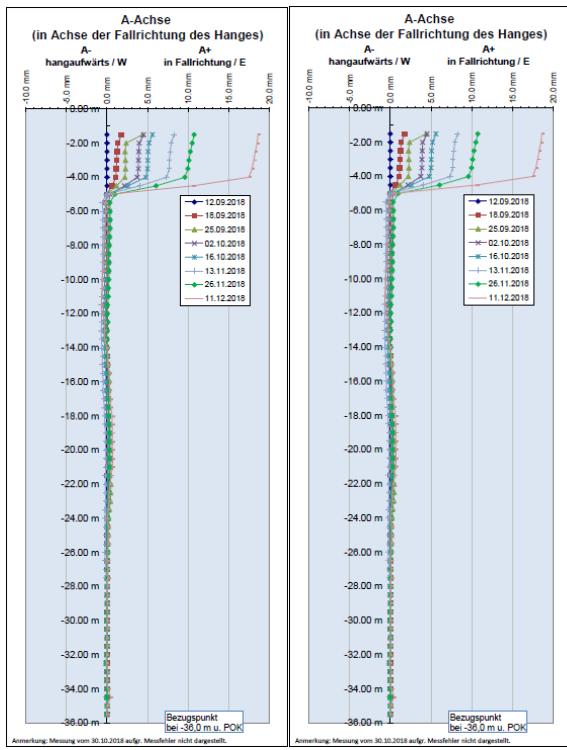
Abb. 4: Messergebnisse der Inklinometer in A-Achse; Messstellen B30 und B31 im Zeitraum September bis Dezember 2018 (Grafik: PG).

Die Inklinometermessungen konnten bis Dezember 2018, an einer Messstelle bis Januar 2019 durchgeführt werden, bevor die Messstellen durch Abscherung zerstört wurden. Die im Zeitraum von nur 3 Monaten erhöbenen Messdaten wiesen auf eine Scherfuge bei rd. 2,5-4,5 m unter GOK und eine weiterhin hohe Bewegungsrate von bis zu rd. 12 mm/Monat hin (Abb. 4, Abb. 5).

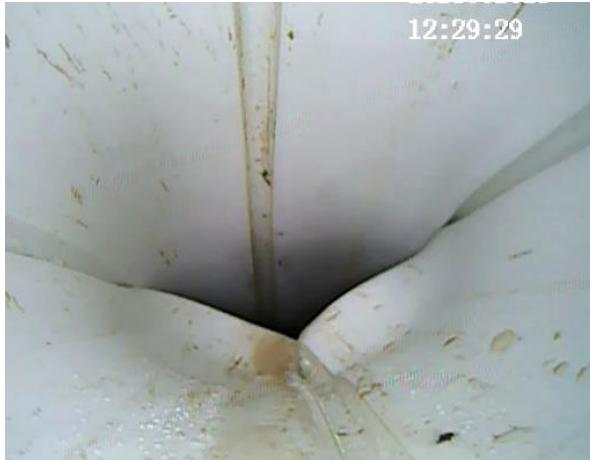
Abb. 5: Ergebnis einer Videobefahrung in Messstelle B32 bei ca. 3,1 m u. GOK: Das Inklinometer-Messrohr wurde aufgrund der hohen Verformungsbeträge an der Scherfuge bis zur Unbrauchbarkeit deformiert (Foto: PG).

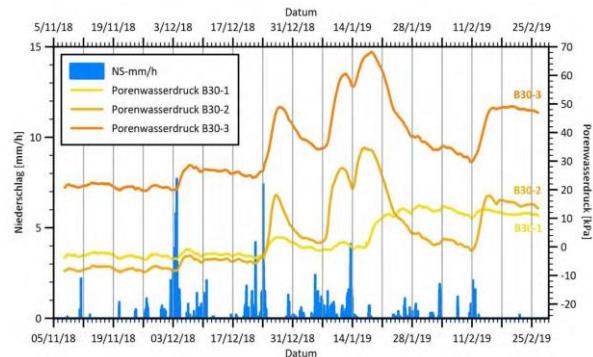
Auch die Messergebnisse der Piezometer (siehe Abb. 7) zeigten eindrucksvolle Ergebnisse, die eine erhebliche Beeinflussung der Bewegung durch das Bergwasserregime nahelegten. Sie reagierten unabhängig von ihrer Tiefenlage innerhalb 1-3 Tagen auf den Eintrag von Niederschlägen. Die Verformung des Hangs korreliert mit den Porenwasserdrücken. Als Auslöser für stärkere Bewegungszunahmen reichen bereits Niederschläge geringer bis mittlerer Intensität aus.

Abb. 6: Ganglinien der Porenwasserdruckmessungen im Vergleich mit den Niederschlagsdaten der Station Berching (CDC 2019; Grafik: BBB).

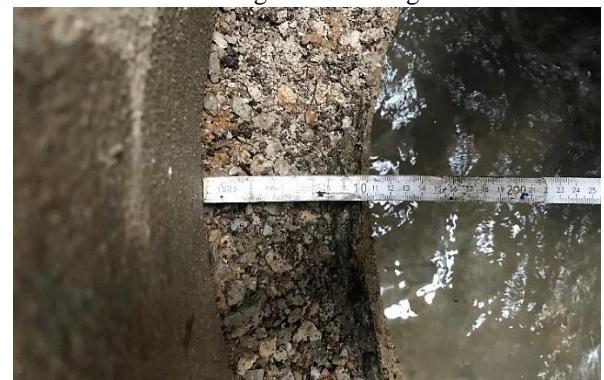
Abb. 7: Deformation in einem Entwässerungsschacht (Foto: BBB).

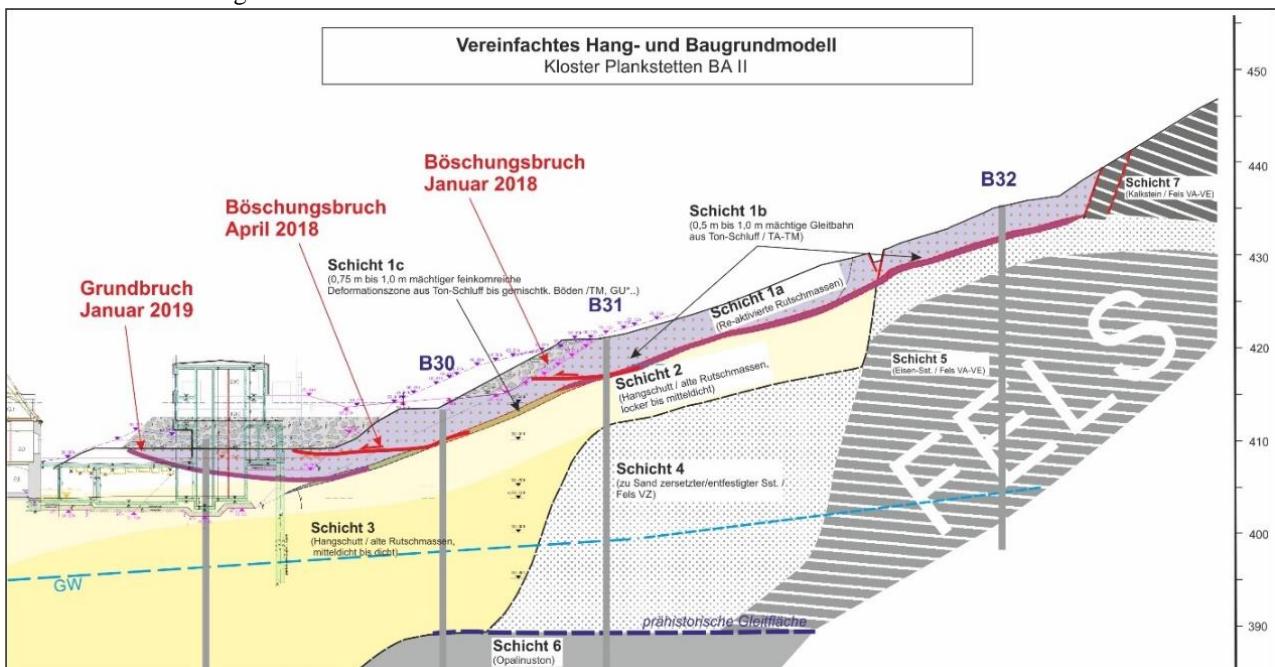
Zwar ist die Tiefenlage der Scherbahn der reaktivierten Rutschmasse nur punktuell (in Inklinometermessstellen) definitiv nachgewiesen, jedoch unterstützen das Auftreten einer feinkörnigen Tonschicht in vielen der

Aufschlüsse, die Beobachtungen aus der geoelektrischen Widerstandstomografie, abgescherte Grundwasserpiegel sowie das Auftreten von Grund- und Böschungsbrüchen an der Oberfläche diese Annahme der Mächtigkeit und Tiefenlage (Abb. 8).

Abb. 8: Vereinfachtes Hangmodell mit Darstellung des aktiven Rutschkörpers, den als Gleitbahn wirkenden Ton-Schluff-Horizonten sowie den dokumentierten Grund- und Böschungsbrüchen.

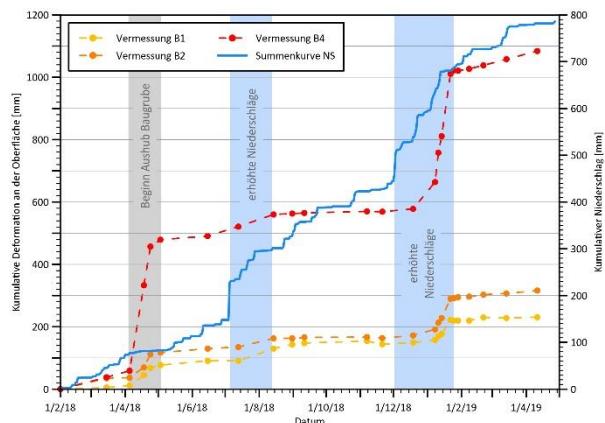
Wie bereits in Kap. 2.3 beschrieben, reagieren die Piezometer unabhängig ihrer Tiefenlage in etwa zeitgleich mit einer Reaktionszeit von 1-3 Tagen auf vorangegangene Niederschläge (Abb. 9). Und auch Bewegungen bzw. eine Beschleunigung der Bewegungen konnte nach Perioden erhöhter Niederschläge beobachtet werden. In Abb. 10 sind die Niederschläge im Zeitraum Februar 2018 bis Mai 2019 sowie die Deformationen an der Oberfläche an ausgewählten Profillinien dargestellt. Im April 2018, im Juli 2018 und von Dezember 2018 bis Mitte Januar 2019 war in allen Deformationsmessungen an der Oberfläche eine deutliche Beschleunigung festzustellen. Im Juli 2018 bzw. im Dezember 2018/Januar 2019 verstellt sich die Summenkurve (Starkregen bzw. ergiebige Niederschläge). In diesen Perioden ist jeweils

Anders sieht es im April 2018 aus. Hier kann dieser Zusammenhang nicht hergestellt werden. Vielmehr waren die Niederschläge im April 2018 unterdurchschnittlich gering. Hier sind die Bewegungen in Zusammenhang mit den Bautätigkeiten zu erklären. Nach der Einstellung der ersten Bautätigkeiten in Folge von deutlichen Bewegungen im Januar 2018 wurde etwa Mitte April damit begonnen die geplante Baugrube auszuheben. Daraufhin kam es mehr oder weniger unmittelbar mit dem Aushub und der damit einhergehenden Fußentlastung zu einer deutlichen Beschleunigung der Bewegungen (bis zu 63 cm zw. Messung vom 5. April und 24. April 2018).

Abb. 9: Zusammenhang zwischen Niederschlag (Summenkurve) und Deformationen an der Oberfläche (Niederschlagsdaten: CDC 2019; Grafik: BBB).

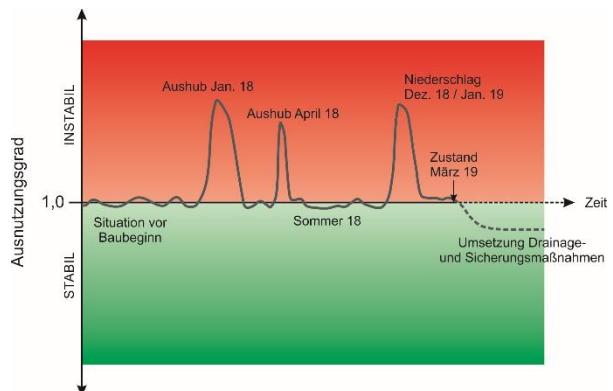
Insgesamt ist anzunehmen, dass sich der Hang vor Beginn der Bauarbeiten im Januar 2018 nahe dem Grenzgleichgewicht befand. Durch den begonnenen Aushub und die damit einhergehende Hangfußentlastung wurde der Ausnutzungsgrad deutlich in den instabilen Bereich verschoben (Ursache) und es wurde infolgedessen eine

sehr stark erhöhte Sensitivität des Hanges auf Niederschläge beobachtet (Abb. 10).

Abb. 10: Schematische Darstellung des Ausnutzungsgrades des Rutschhangs über die Zeit (Grafik: BBB).

Ziel einer Sanierung musste es daher sein, die Hangbewegung nachweisbar (messtechnische Überwachung) wieder in einen Zustand zu überführen (Sicherungsmaßnahmen) und den destabilisierenden Einfluss von Niederschlagsereignissen zu reduzieren (Drainierung).

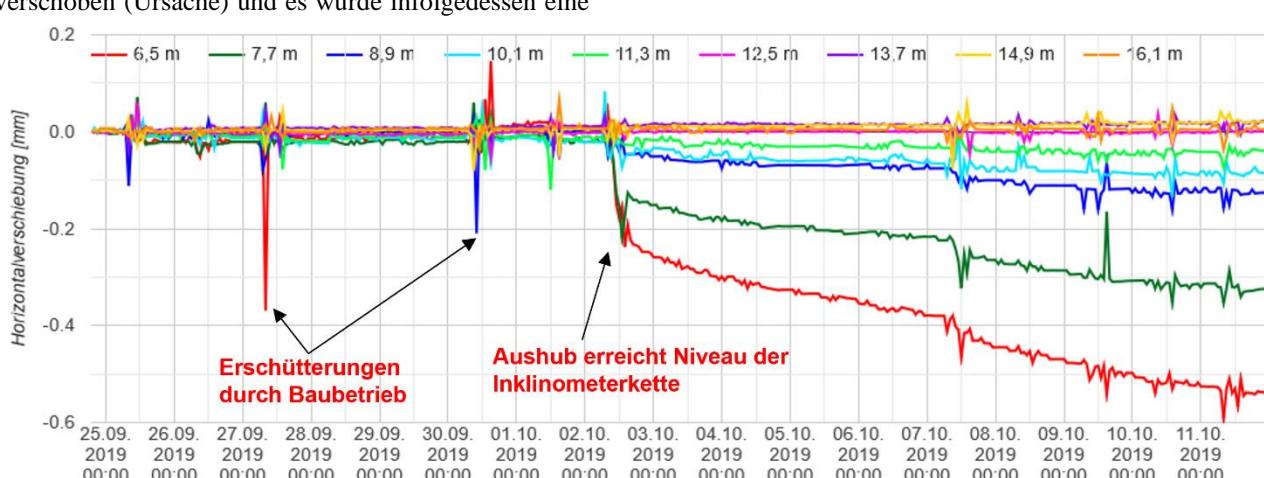
Abb. 11: Messergebnisse der Inklinometerkette im Zeitraum des Baugruben-Aushubs vom 24.9.2021 bis 11.10.2021 (Grafik: AlpGeorisk).

Die von der Messkette im Zeitraum des Baugrubenaushubs von Ende September bis Mitte Oktober erfassten Daten sind in Abb. 11 dargestellt. Diese zeigen deutlich die mit fortschreitendem Aushub der Baugrube sich einstellende talwärts gerichtete Verformung des überwachten Bohrpfahls. Dabei nahmen die Verformungen von unten nach oben inkrementell zu. Die beobachteten Gesamtverformungen (über die überwachte Länge aufsummiert) liegen maximal im niedrigen einstelligen Millimeterbereich und waren damit unkritisch.
