PLINNINGER, R.J., THURO, K. & BRUELHEIDE, TH. (1999): Geotechnische Auswirkungen von Inhomogenitäten im Keupersandstein auf Tunnelvortriebe der U-Bahn Nürnberg. – Berichte von der 12. Nat. Tag. Ing.-Geol., 12.-16. April 1999, Halle (Saale), Fachsektion Ingenieurgeologie, 326-336.

Geotechnische Auswirkung von Inhomogenitäten im Keupersandstein auf Tunnelvortriebe der U-Bahn Nürnberg

1 Einleitung: Projekt und geologische Situation

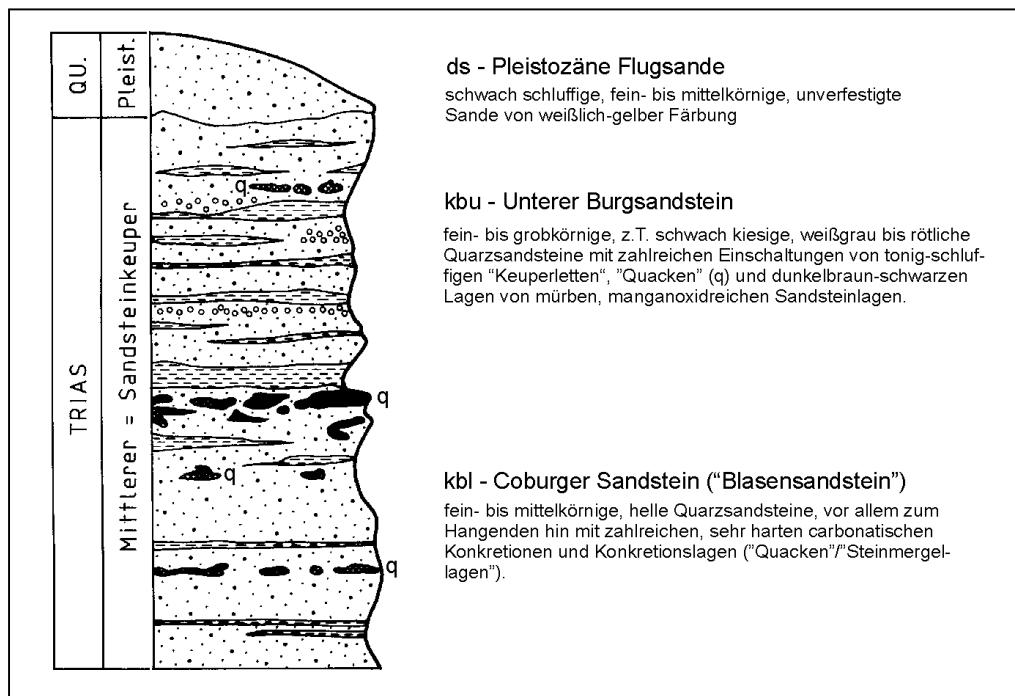
Abbildung 1: Schematische Schichtsäule der während der Vortriebsarbeiten für die Erweiterung der U-Bahn-Linie U2 Nürnberg angetroffenen Schichtfolge.

Coburger Sandstein und Burgsandstein zugerechnet, die wiederum dem mittleren oder „Sandsteinkeuper“ angehören. Eine bis zu 1,5 m mächtige Decke aus pleistozänen Flugsanden verhüllt diese Gesteine meist jedoch an der Oberfläche (Abbildung 1).

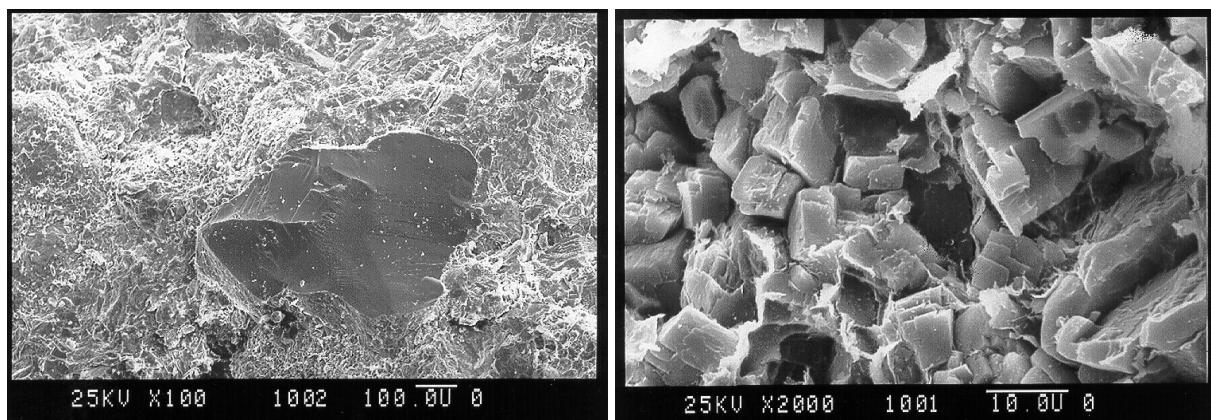
Abbildung 2: REM-Aufnahmen von „Quacken“: Die Übersichtsaufnahme (links) zeigt die muschelige, transgranular gebrochene Oberfläche eines gerundeten Quarzkorn in der äußerst dichten, carbonatischen Matrix. Die Detailansicht dieser Matrix (rechts) zeigt, daß überwiegend Dolomit mit typischen, rhomboedrischen Kristallformen und nur untergeordnet Tonminerale (kleinere, schuppenförmige Aggregate) auftreten (Aufnahmen Dr. J. Froh, TUM).

werden. Die nachfolgend abgebildeten Aufnahmen mit dem Rasterelektronenmikroskop (Abbildung 2) zeigen den extrem dichten Gefügeverband, der aus einzelnen, gerundeten Quarzklasten besteht, die nahezu vollständig von einer feinkristallinen Dolomit-/Calcit-Matrix umgeben werden. Bereits die Beobachtung, daß Quarzkörner transgranular gebrochen sind, der Bruch also nicht etwa um das Korn herum in der Grenzfläche Korn/Matrix verläuft, ist ein deutlicher Hinweis auf die extrem gute Kornbindung in den Konkretionen, die sich auch in einaxialen Druckfestigkeiten von bis zu 180 MPa niederschlägt.

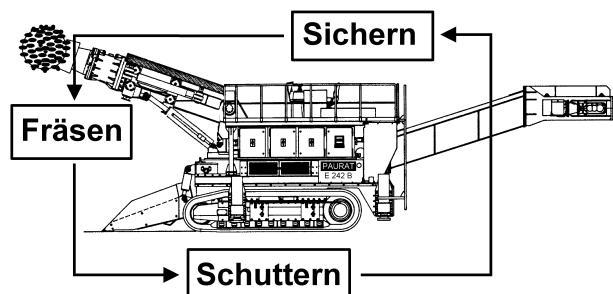
Abbildung 3: Schematische Darstellung des Arbeitsablaufs beim TSM-Vortrieb. Probleme bei einem Arbeitsschritt wirken sich immer negativ auf den Gesamtvortrieb aus.

Ganz generell erfolgt der Vortrieb mit einer Teilschnittmaschine zyklisch in den aufeinanderfolgenden Arbeitsschritten Gebirgslösung (Fräsen/Schneiden) - Schuttern des gelösten Materials - Einbau der Sicherung (Abbildung 3). Dabei bestimmt jeder einzelne dieser Arbeitsschritte die Leistungsfähigkeit des Gesamtvortriebs (THURO & PLINNIGER, 1998b). Unter Aussparung des Arbeitsgangs der „Sicherung“ ergeben sich daher für eine Teilschnittmaschine die in Tabelle 2 dargestellten, typischen Probleme.

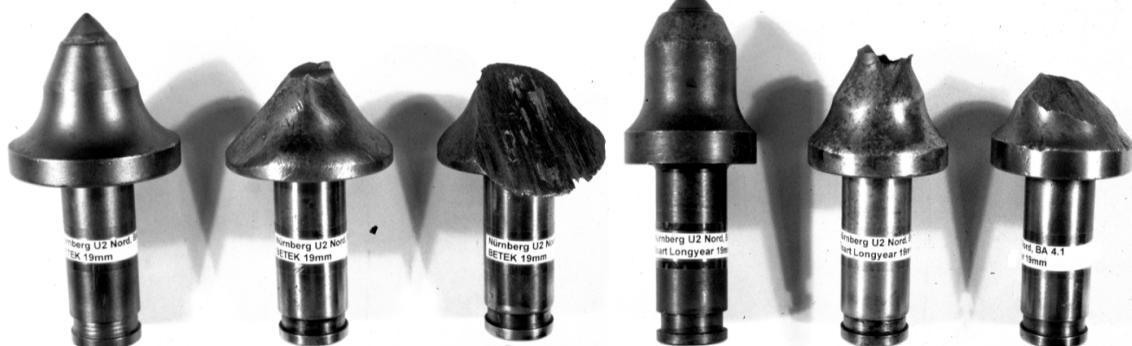
Abbildung 4: Gegenüberstellung fabrikneuer und typisch verschlissener Rundschaftmeißel zweier Hersteller bei einem Vortrieb mit mehreren, bis zu 1,5 m mächtigen „Steinmergellagen“. Jeweils links der fabrikneue Meißel, mittig ein durch Aus- oder Sprödbruch des Hartmetallstifts verschlissener Meißel, rechts ein fortgeschrittenes Stadium mit einseitiger Abnutzung infolge des Sprödbruchs.

Die Begutachtung von etwa 100 verschlissenen Meiβeln zeigte bald, daß in den überwiegenden Fällen der Hartmetallstift gebrochen oder gar aus dem Trägermaterial

herausgerissen worden war (Abbildung 4). Dieses Verschleißbild entspricht einem Verschleiß der Verschleißklassen 4 und 5 (nach THURO & PLINNINGER, 1998b, siehe Abbildung 5). Zwischen enorm hohem Verschleiß und dem Auftreten dickerer Quackenlagen schien ein eindeutiger Zusammenhang zu bestehen: Die höchsten Verschleißraten wurden dabei in einem Abschnitt erzielt, in dem zwei 0,5 m und 0,9 m mächtige, massive Konkretionshorizonte angetroffen wurden.

60 % nachgewiesen werden konnten, geben die Verschleißformen zu der Vermutung Anlaß, daß der immense Verschleiß an Rundschaftmeißeln in erster Linie nicht durch die Abrasivität der Konkretionen verursacht wurde. Den Hauptversagensmechanismus stellt der Sprödbruch, bzw. Ausbruch des Hartmetalleinsatzes dar, eine Verschleißform, die vor allem auf hohe Schlagimpulse zurückzuführen ist.

Da bei diesem Vorgang weniger ein kontinuierlicher Materialabtrag (durch „Schleifen“) als vielmehr ein katastrophales Versagen (Bruch) stattfindet, sind weniger die abrasiven Eigenschaften des Gesteins, als vielmehr dessen Festigkeit, Verteilung und Durchtrennung im Gebirgsverband ausschlaggebend.

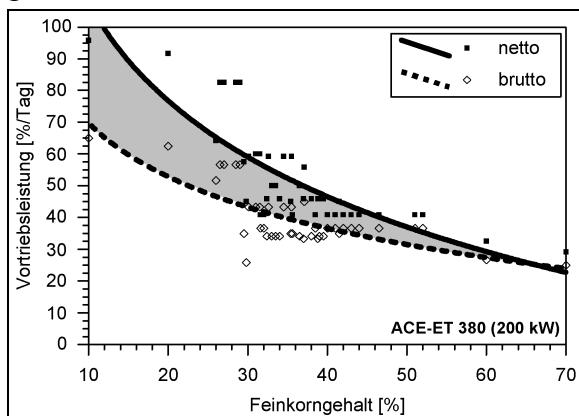
Abbildung 6: Netto- und Bruttovortriebsleistung in Abhängigkeit vom Ton- und Schluffgehalt in Keuperformationen.

Die durchgeföhrten Untersuchungen ergaben, daß zwischen den täglichen Vortriebsleistungen und dem Feinkorngehalt im angetroffenen Gebirge ein klarer Zusammenhang bestand. Abbildung 6 zeigt, wie die Gesamtvortriebsleistungen (Netto und Brutto) in Abhängigkeit des Ton- Schluffgehalts steil absanken.

Das vorgestellte Modell kann ebenso die Kurvenverflachung erklären, die in Abbildung 6 bei höheren Feinkorngehalten beobachtbar wird: Mit steigendem Gehalt an Ton und Schluff im Schneidgut nimmt umgekehrt der Anteil an Sand ab, wodurch die Wasserwegsamkeit im Schneidgut reduziert wird. Als Effekt dieser Reduzierung benötigt die Mischung länger, um sich mit Wasser aufzusättigen.

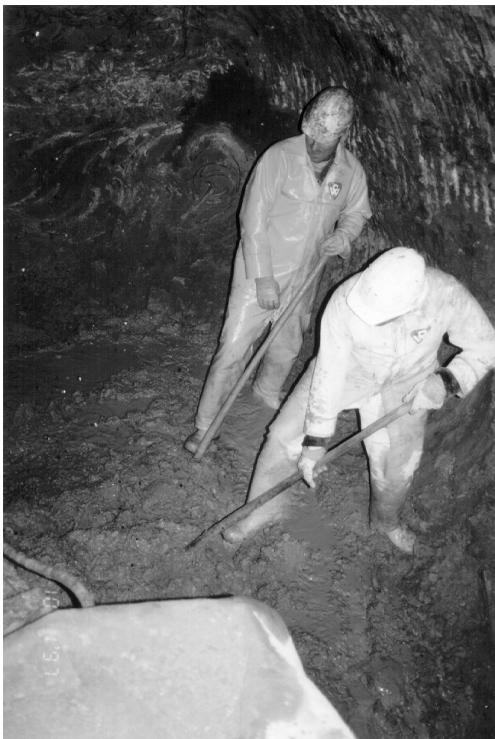
Abbildung 7: Arbeiter schaufeln während einer Stillstandsphase der TSM den Erdbrei, der sich in der Sohle gebildet hat, händisch auf das Förderband der Maschine (Foto: DYWIDAG/Bruelheide).

- Beim Abtransport des Schneidgutes mit dem Fräskopf: Das Schneckengewinde eines Längsschneidkopfes gewährleistet normalerweise einen effektiven Abtransport des gelösten Gesteins, indem das Haufwerk durch die Rotation des Schneidkopfes nach hinten auf den Ladetisch der Maschine aufgegeben wird. Gerade dieses Schneckengewinde wurde jedoch besonders schnell vom Schneidgutbrei verklebt, so daß die Fähigkeit des Schneidkopfes zum Materialabtransport stark vermindert wurde.
- Beim Schuttern mit dem Schutter-system: Aufgrund der breiigen Konsistenz des Schneidgutes war es für den Ladetisch der TSM unmöglich, die geschnittene Kubatur abzufördern. In regelmäßigen Abständen mußte daher der Schneidvorgang unterbrochen werden, um der Vortriebsmannschaft Gelegenheit zu geben, den sich bildenden „Matsch“ händisch auf den Kettenförderer zu schaufeln (Abbildungen 7, 8).

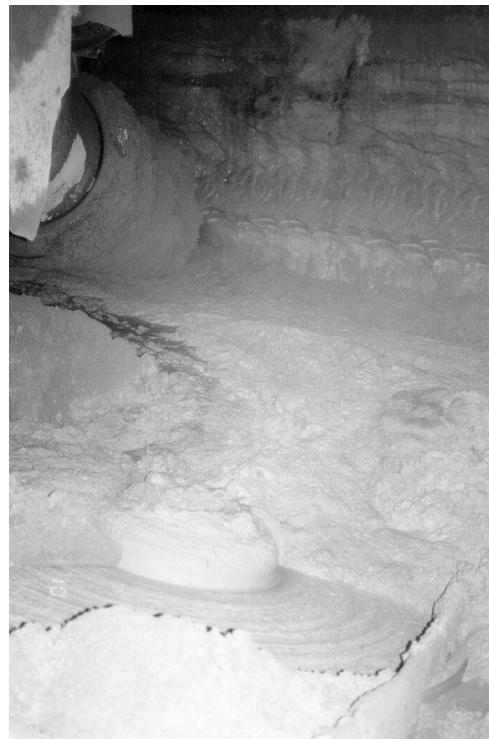
Abbildung 8: Ansicht der Situation vor dem Ladetisch: Die Ladescheiben der TSM sind nicht in der Lage, den Erdbrei in den Förderkanal zu transportieren. Im Hintergrund ist der stark zugesetzte Längsschneidkopf der TSM zu erkennen. (Foto: DYWIDAG/Bruelheide)

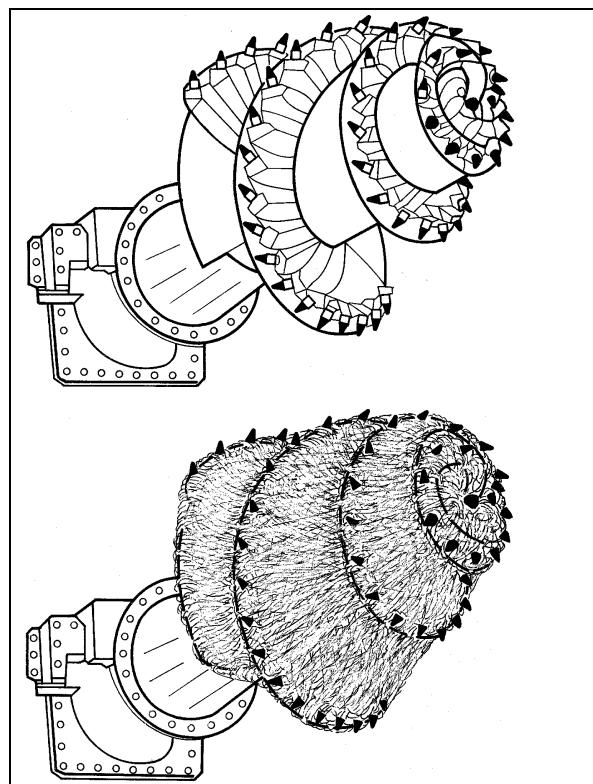
Abbildung 9: Gegenüberstellung eines gereinigten (oben) und mit einer Ton-Schluff-Masse verklebten TSM-Längsschneidkopfes (unten), wie er beim Vortrieb U2 Nord Nürnberg durch gehäuft auftretende Ton-Schluffsteinlagen auftrat. Vor allem Penetration und Förderverhalten des Längsschneidkopfes werden durch die Masse beeinträchtigt.

Schneidkopf: Es zeigte sich, daß bereits bei einem Anteil von 10-15 % Anteil Keuperletten am Gesamtquerschnitt der Feinkornanteil im Fräsgut so ungünstig erhöht wurde, daß bereits nach kurzer Fräsdauer der Schneidkopf völlig zugesetzt werden konnte. Abbildung 9 zeigt in einer zeichnerischen Gegenüberstellung einen gereinigten, sowie einen zugesetzten Längs-

schneidkopf. Deutlich wird, daß die Verklebung des Schneidkopfkörpers nicht nur die Schneidleistung (durch Herabsetzen der Penetration) beeinträchtigt, sondern (durch Verkleben des Schneckengewindes) vor

allem auch die guten Fördereigenschaften des Längsschneidkopfes zunichte gemacht werden.
