Standortsicherheitsuntersuchung setzungsfließgefährdeter Böschungen

In situ Stability Assessment of Liquefiable Soils Using Controlled Vibration Tests

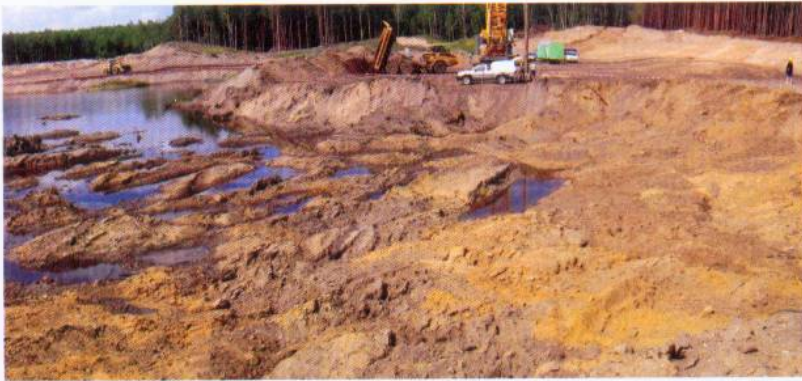
Bild 2 Setzungsfließversagen im Vorfeld einer Rütteldruckverdichtung. Höhe der Abrisskante etwa 4 m. Der bereits verdichtete Damm rechts im Bild blieb erhalten.

Fig. 2 Soil liquefaction near a vibration compaction rehabilitation measure. Height of scarp is approximately 4 m. The already compacted dam on the right hand side proved its stability.

Solche Rutschungen treten ohne vorherige Anzeichen auf und können plötzlich große Bereiche bis zu mehreren Hundert Metern ins Hinterland erfassen. Die flach abgelagerten Massen in den ausgeflossenen Bereichen dokumentieren, dass die Restscherfestigkeit in der Größenordnung von $\phi = 0,5$ bis 3° liegt (Bild 2). Triaxialversuche (CU-Versuche) bestätigen das kritische Verflüssigungsverhalten der angetroffenen Böden (5).

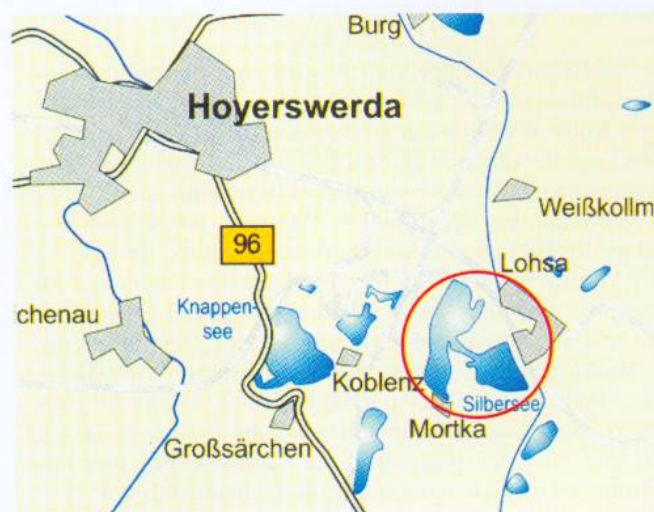
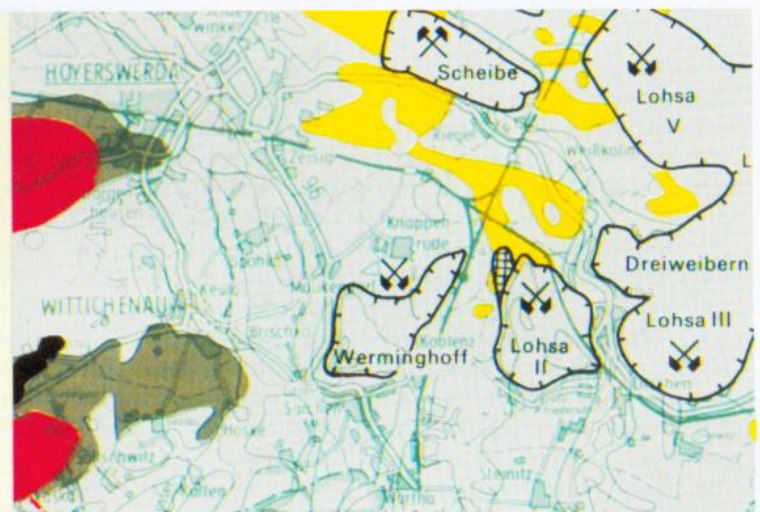
Bild 3 Überblick über das Projektareal. Links aktuelle Situation, rechts geologische Karte mit den ehemaligen Tagebauen.

Fig. 3 Maps of the project area. Current infrastructure (left) and geological map with former open pit areas (right).

Das hier betrachtete Untersuchungsareal ist ein Teilbereich des ehemaligen Braunkohlentagebaus Werminghoff II (Bild 3). Der Tagebau Werminghoff II wurde von 1935 bis 1960 betrieben

und beanspruchte eine Fläche von rund 745 ha. Das im Sinn wasserbaulicher Vorgaben planmäßig geflutete Tagebaurestloch wird als „Speicherbecken Lohsa I“ seit 1972 wasserwirtschaftlich und fischereiwirtschaftlich genutzt. Der westliche Teilsee trägt die Bezeichnung „Restloch Mortka“, der östliche Teilsee heißt „Silbersee“ (vgl. Bild 3). Ein Großteil der Uferbereiche beider Seen besteht aus Kippenböschungen.

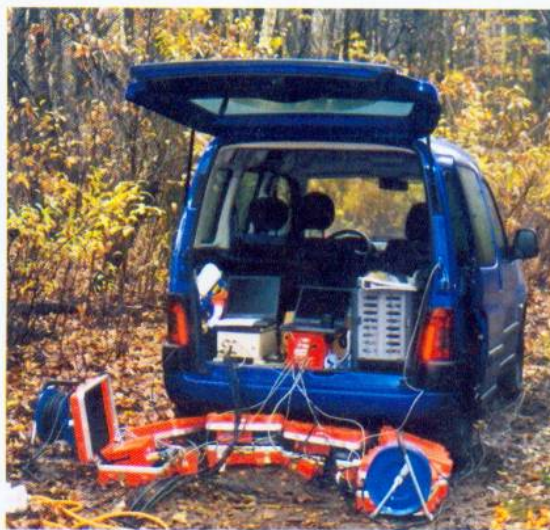
Bild 6 Mobiler „Kontrollplatz“. Die Ergebnisse der Porenwasserdruck- und Erschütterungsmessungen laufen auf zwei Notebooks auf, ebenso werden von hier die 200 m entfernten Erregergeräte ferngesteuert.

Fig. 6 Mobile „control centre“. The measured pore pressure and vibration data are stored and controlled via two laptops and vibration devices are remote controlled from here.

Um Gefährdungen für alle Beteiligten weiterhin zu minimieren, bestand für alle Arbeiten im Gefahrenbereich Schwimmwestenpflicht. Zum Ausschluss von Gefährdungen für beteiligte und unbeteiligte Personen wurden die Rüttelplatten und der Walzenzug einschließlich Schnellabschaltung vom Kontrollplatz aus ferngesteuert. Hier erfolgte in einer Entfernung von 200 m von der Uferlinie zeitgleich die Anzeige und Kontrolle der registrierten Porenwasserdrücke und Schwinggeschwindigkeiten (Bild 6).

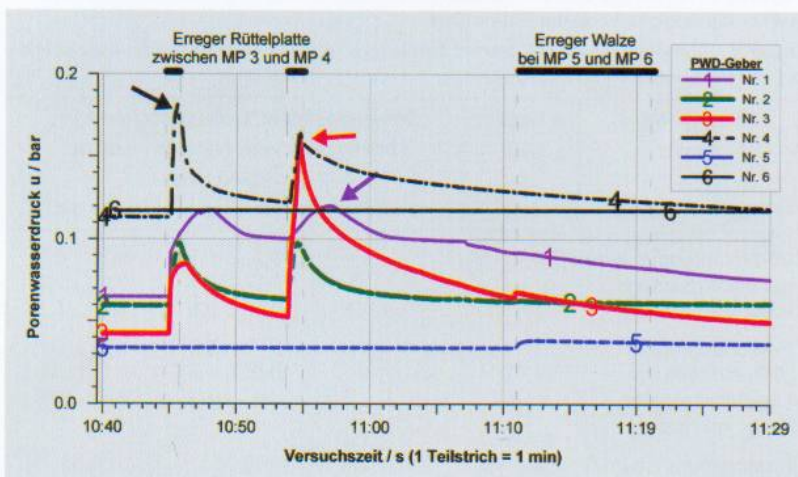
Bild 7 Beispiel für die Porenwasserdruckreaktionen während eines Versuchs mit mehreren Teilversuchen.

Fig. 7 Example for plotted pore water pressures during a 3-phase testing cycle.

- ⇒ In 19 von 23 Versuchsfeldern wesentliche Änderungen des Porenwasserdrucks (Bild 7),
- ⇒ In 10 von 23 Versuchsfeldern grundbruch-ähnliche Absackungen der Erregergeräte (Bild 8), jedoch
- ⇒ Keine Setzungsfließbrutschungen als wesentliches Versuchsergebnis.

Die gemessenen Porenwasserdruckänderungen während der Initialeinträge betrugen bis zu $\Delta u = 0,12$ bar.

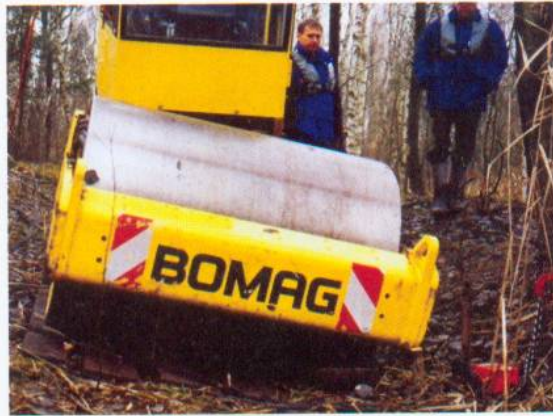
Bild 8 Beispiel für ein eingesacktes Versuchsgerät während eines Versuchs.

Fig. 8 Example for local soil liquefaction during a test that caused the vibration device to sink into the surface.
