Mehrphasige messtechnische Überwachung eines Rutschhangs an der Benediktinerabtei Plankstetten / Oberpfalz

Dr. Ralf Plininger
Dr. Plininger Geotechnik, Bernried, Deutschland

Zusammenfassung

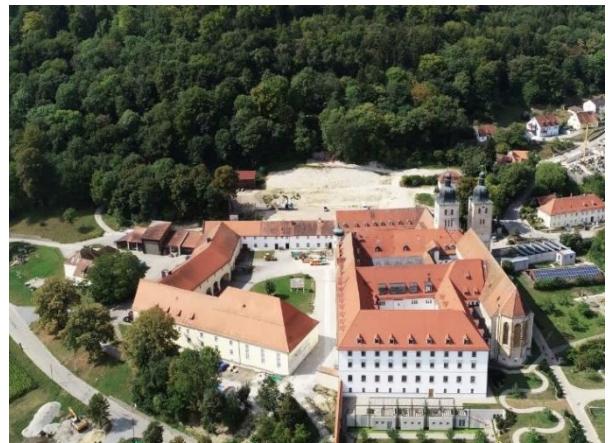
Abb. 1: Luftaufnahme des Benediktinerklosters Plankstetten im Sommer 2018. Im Hintergrund der mit Vorschüttung gesicherte Voraushub der Baugrube (Foto: Dr. Singer).

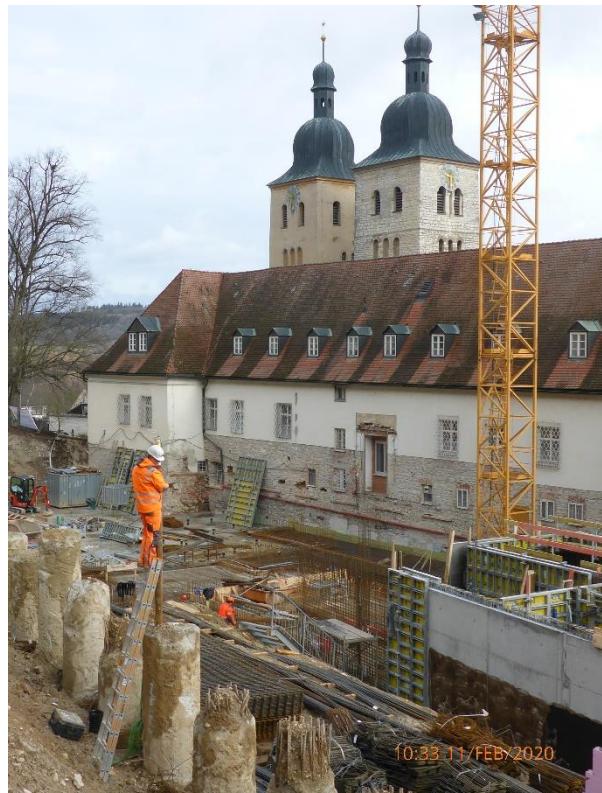
Nach Beendigung des Aushubs wurde das Monitoring weitere 4 Monate bis Mitte Februar 2020 fortgesetzt. In diesem Zeitraum konnten keine weiteren signifikanten Verformungen festgestellt werden.

Abb. 12: Ausbau der Inklinometerkette aus der Bohrpfahlwand nach Beendigung der Überwachung im Februar 2020. Die batteriebetriebene Datenerfassung befindet sich in dem schwarzen Messkoffer am Fuß der Messstelle (Foto: Dr. Singer).
